Bestandserfassung im Erlanger Radwegenetz

Ergebnisdokumentation

Auftraggeber: Stadt Erlangen  
Amt für Stadtentwicklung und Stadtplanung

Hannover, im April 2015

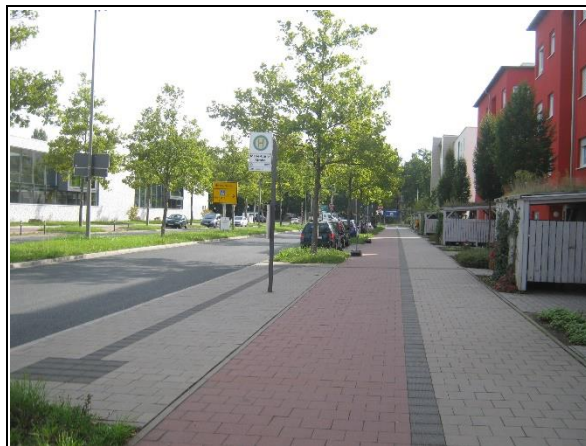
**Allee am Röthelheimpark**

Baulicher Radweg in ausreichender Breite

Deutlich vom Gehweg abgesetzt

Wartebereich an Haltestelle außerhalb des Radweges

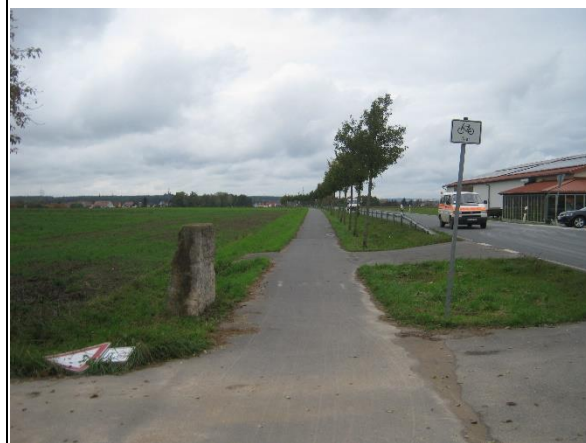
**Hüttendorfer Straße**

Radverkehr frei für beide Fahrtrichtungen bei ausreichender Breite für Außerortsstrecken

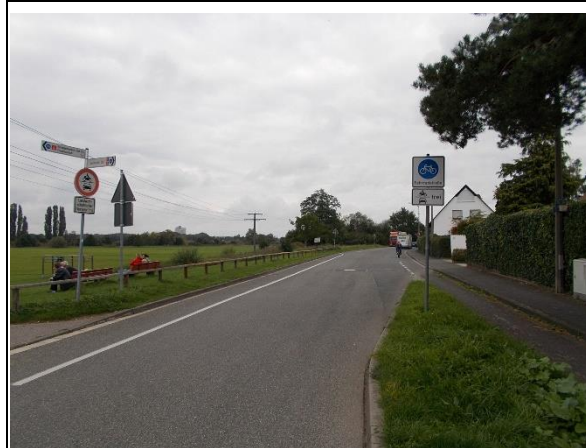
**Bayernstraße**

Fahrradstraße

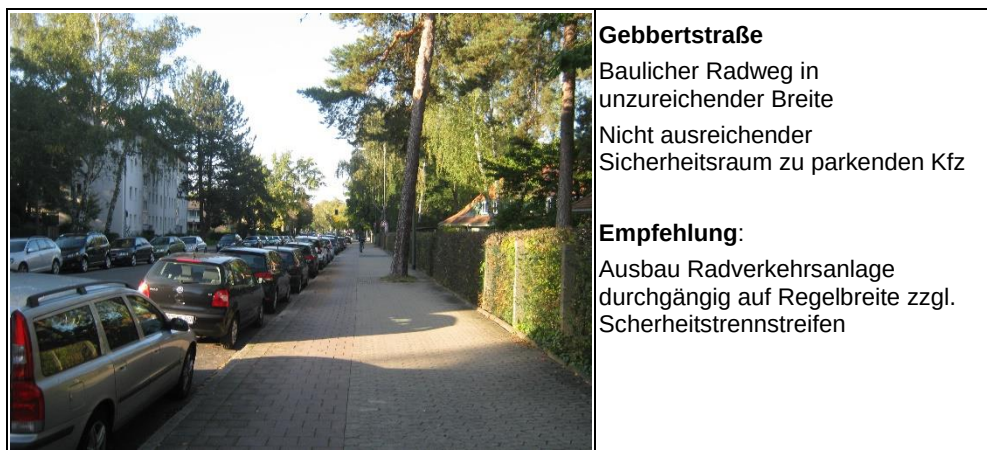
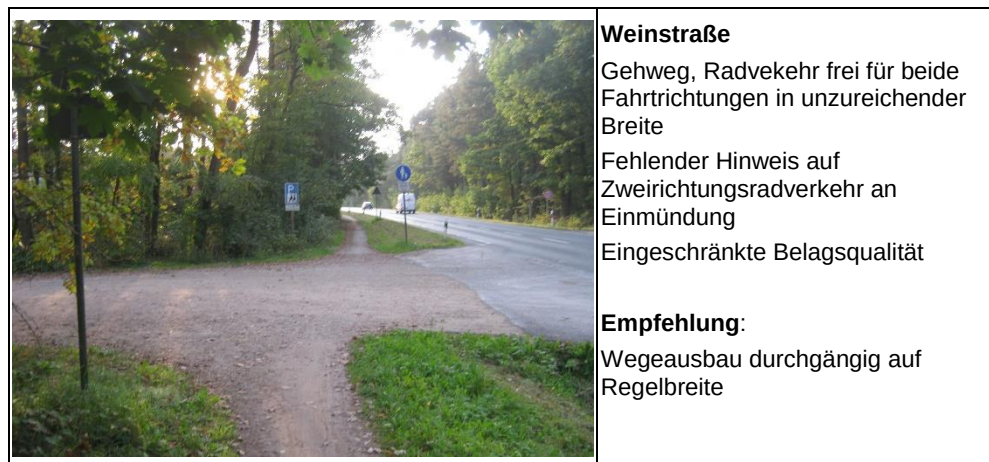
Abb. 3: Beispiele festgestellter linearer Mängel

Die bezüglich der Wegeinfrastruktur festgestellten linearen Mängel belaufen sich überwiegend auf eine unzureichende Breite oder eine nicht anforderungsgerechte Belagsqualität der vorhandenen Radverkehrsanlagen bzw. häufig fehlende Sicherheitstrennstreifen zur Fahrbahn oder zu parkenden Kfz. Zahlreiche Radverkehrsanlagen sind zusätzlich trotz nicht ausreichender Breite bzw. ohne ausreichende Sicherung an Einmündungen für den Zweirichtungsradverkehr freigegeben. Die nachfolgende Zusammenstellung beschreibt die festgestellten Mängel anhand ausgewählter Beispiele.

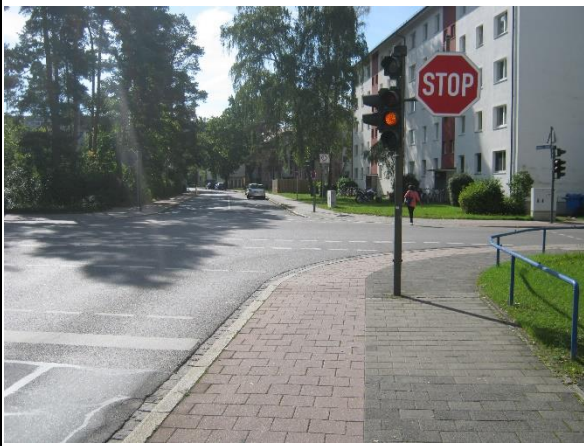
| | <p><b>Hartmannstraße</b></p> <p>Baulicher Radweg in unzureichender Breite (ca. 1,3 m)<br/>Fehlender Sicherheitstrennstreifen zur Fahrbahn<br/>Starker Verschwenk an Einmündung</p> <p><b>Empfehlung:</b><br/>Ausbau Radverkehrsanlage durchgängig auf Regelbreite zzgl. Sicherheitstrennstreifen<br/>Alternativ Markierungslösung prüfen<br/>Radverkehrsfurt ohne Verschwenk markieren</p> |

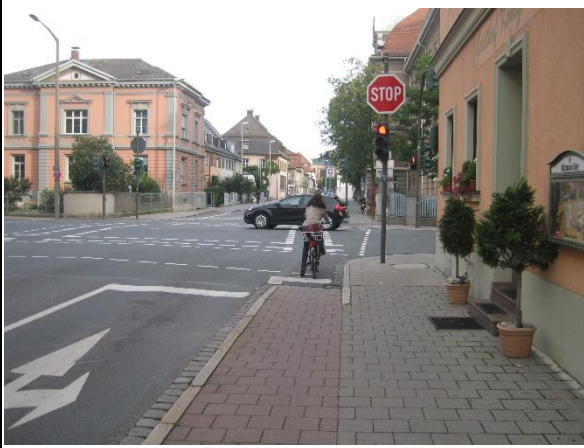
| | <p><b>Schuhstraße</b></p> <p>Baulicher Radweg in unzureichender Breite (ca. 1,2 m)<br/>Fehlender Sicherheitstrennstreifen zur Fahrbahn</p> <p><b>Empfehlung:</b><br/>Radweg aufgeben und zurückbauen, Anordnung Tempo 30 prüfen</p> <p><b>Positiv:</b><br/>Radweg wird am Knoten auf Fahrbahn geführt und mit Kfz signalisiert</p> |

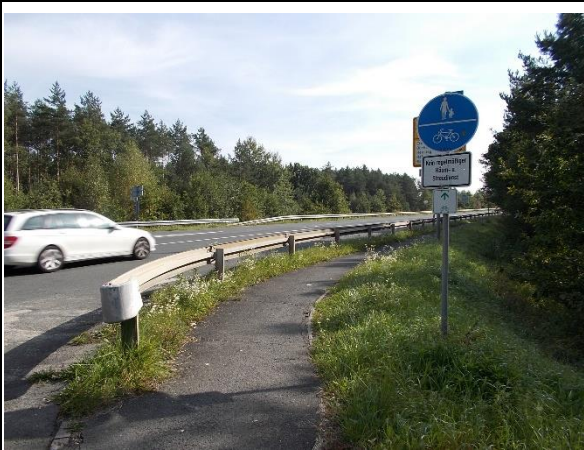
| | <p><b>St. Johann</b></p> <p>Gemeinsamer Geh- und Radweg in unzureichender Breite (ca. 1,6 m)<br/>im Zuge einer Hauptverkehrsstraße (Tempo 100)</p> <p><b>Empfehlung:</b><br/>Wegeausbau durchgängig auf Regelbreite</p> |

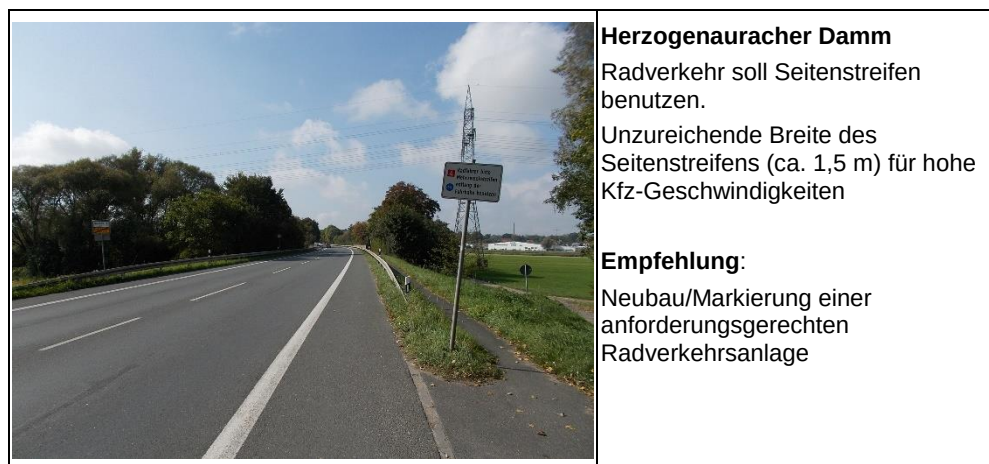
Abb. 4: Beispiel Herzogenaauracher Damm

Im Zuge des Herzogenaauracher Damms bzw. der ER 5 wird dem Radverkehr durch Beschilderung die Benutzung des Seitenstreifens nahegelegt. Ein Seitenstreifen ist jedoch verkehrsrechtlich keine Radverkehrsanlage.

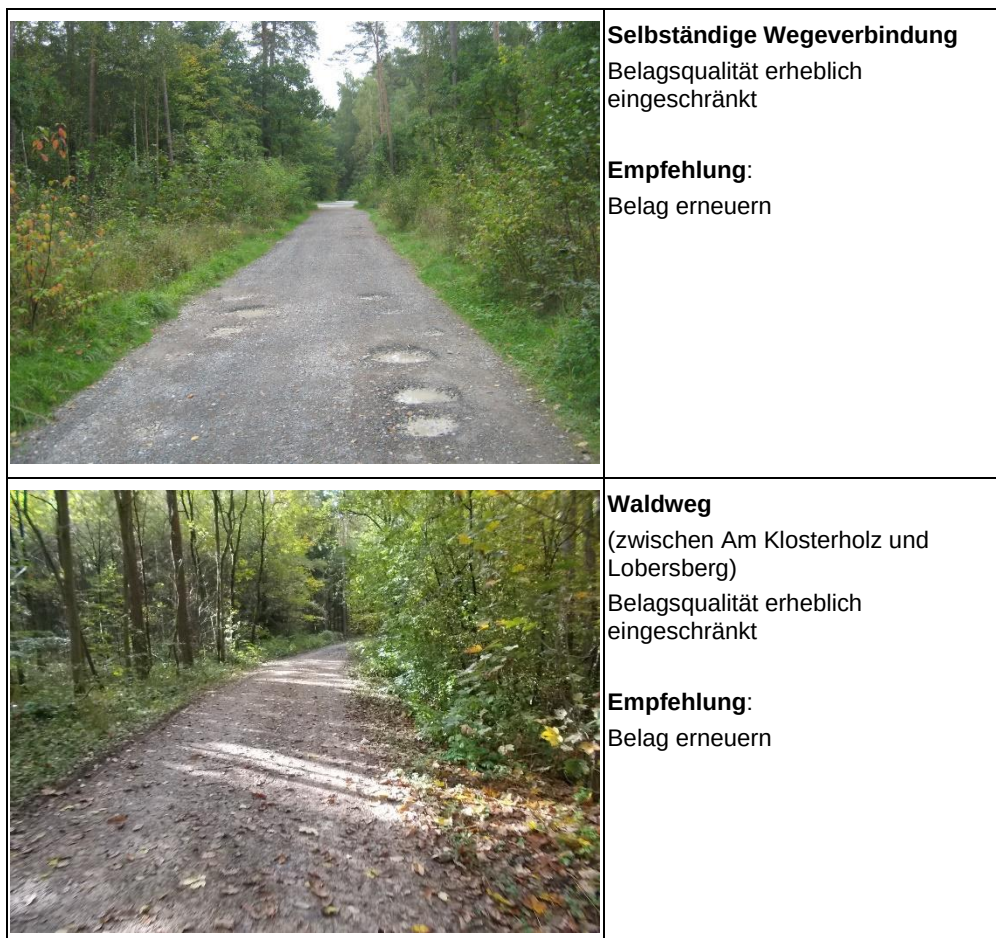
Abb. 6: Festgestellte Mängel im Zuge selbständiger Wegeverbindungen oder Wirtschaftswegen

Bei selbständigen Wegeverbindungen wurden neben einer eingeschränkten Belagsqualität vermehrt Poller bzw. Umlaufsperrn mit einer nicht ausreichenden Durchfahrbreite für Räder z. B. mit Packtaschen oder Hänger festgestellt.

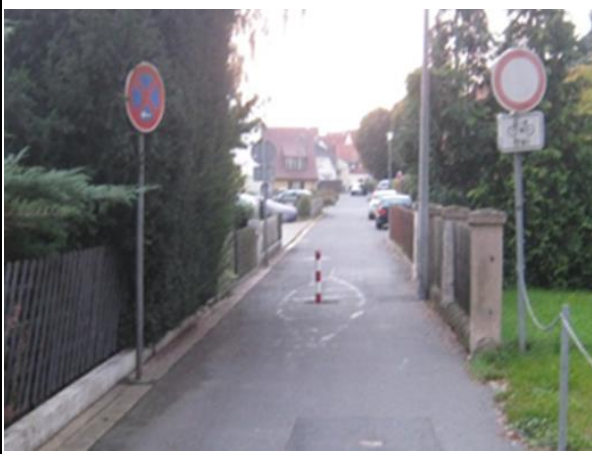
| | <p><b>Im Gäßla</b><br/>Poller mit verblasster Bodenmarkierung</p> <p><b>Empfehlung:</b><br/>Bodenmarkierung erneuern</p> |

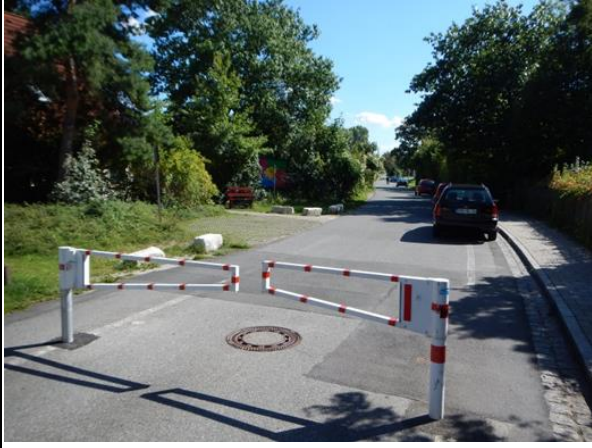
| | <p><b>Michael-Vogel-Straße</b><br/>Schranke mit unzureichender Durchfahrbreite</p> <p><b>Empfehlung:</b><br/>Schranke entfernen oder Durchfahrbreite von mind. 1,50 m gewährleisten</p> |

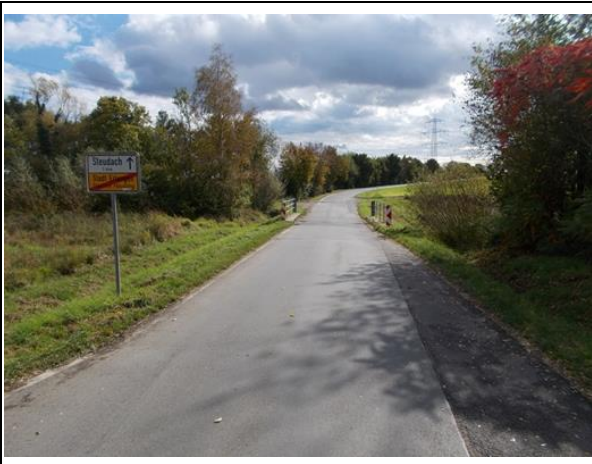
Abb. 7: Beispiel Kieselbergstrasse

Außerorts kann der Radverkehr auch im Zuge von Gemeindeverbindungsstraßen im Mischverkehr geführt werden. Hierbei ist jedoch eine Sicherung des Radverkehrs durch die Anordnung einer Kfz-Höchstgeschwindigkeit von maximal 70 km/h zu gewährleisten.

| | <p><b>Kieselbergstraße</b><br/>Gemeindeverbindungsstraße<br/>Radverkehr im Mischverkehr bei Tempo 100</p> <p><b>Empfehlung:</b><br/>Temporeduzierung auf 70 km/h</p> |

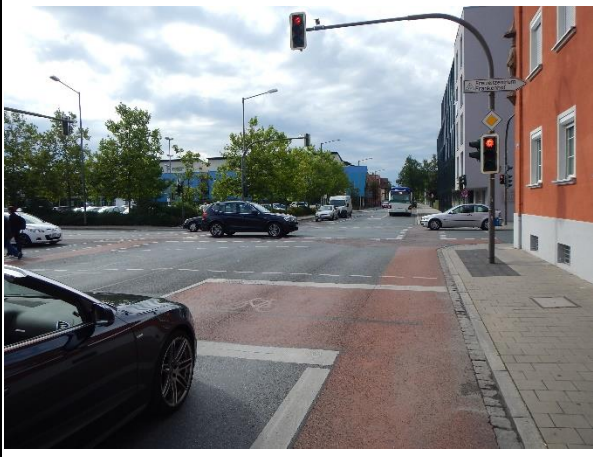
| | <p><b>Henkestraße / Gebbertstraße</b><br/>Aufgeweiteter Radaufstellstreifen</p> |

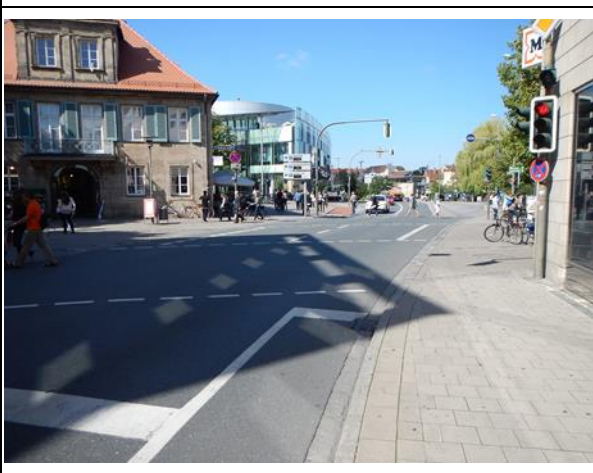
| | <p><b>Güterhallenstraße / Nürnberger Straße</b><br/>Haltlinie für Radverkehr deutlich vor der Kfz-Haltlinie</p> |

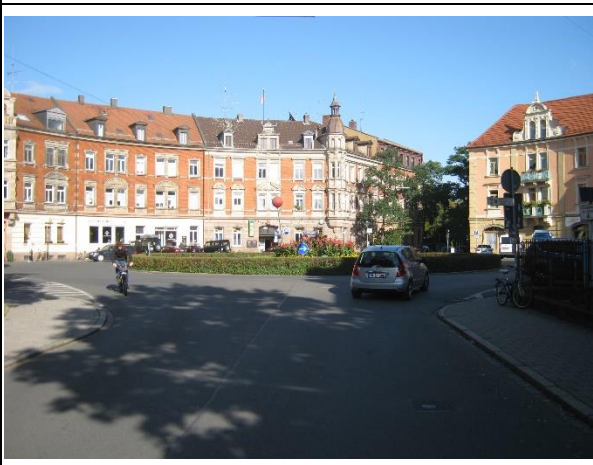
| | <p><b>Kreisverkehr Universitätsstraße / Fichtestraße / Bismarckstraße</b><br/>Radverkehr im Mischverkehr</p> |

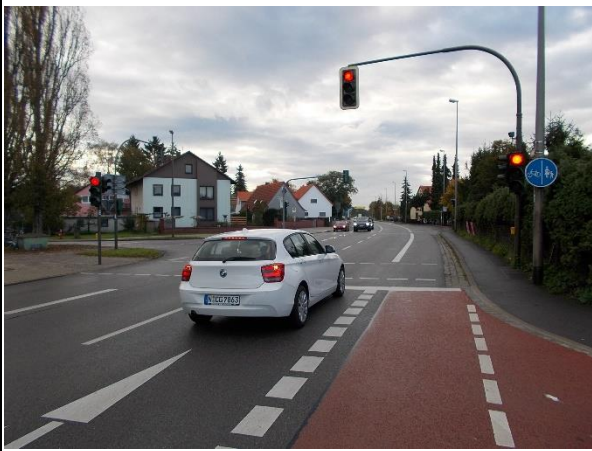
| | <p><b>Weißendorfer Straße / Brühl</b><br/>Haltlinie für Radverkehr nicht vorgezogen</p> <p><b>Empfehlung:</b><br/>Haltlinie für Radverkehr vorziehen</p> |

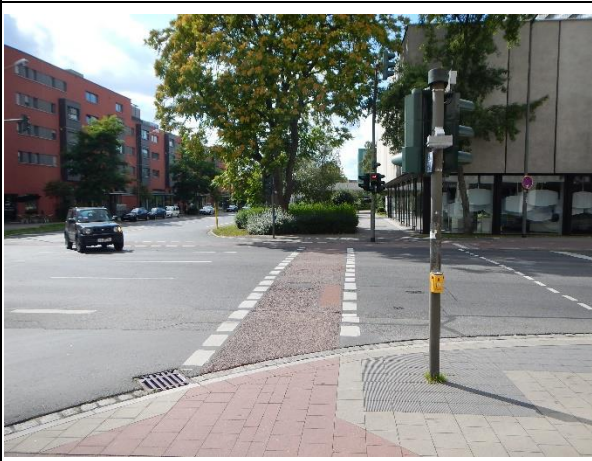
| | <p><b>Henkestraße / Hartmannstraße</b><br/>Gemeinsame Signalisierung mit dem Fußverkehr</p> <p><b>Empfehlung:</b><br/>Separate Signalisierung für Radverkehr einrichten und Haltlinie markieren</p> |

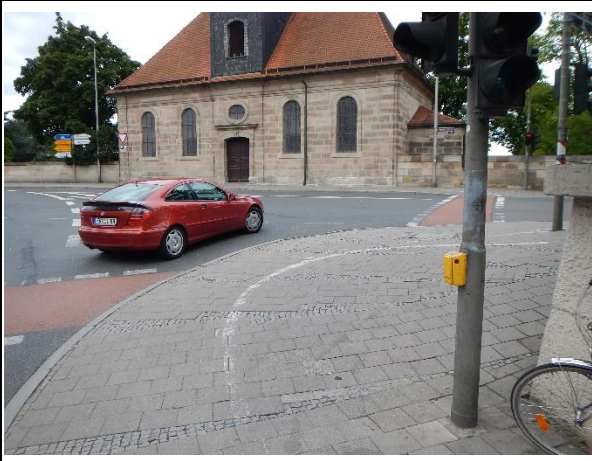
| | <p><b>Güterhallenstraße / Friedrich-List-Straße</b><br/>Weit abgesetzte Radverkehrsfurt</p> <p><b>Empfehlung:</b><br/>Furt fahrbahnnah markieren</p> |

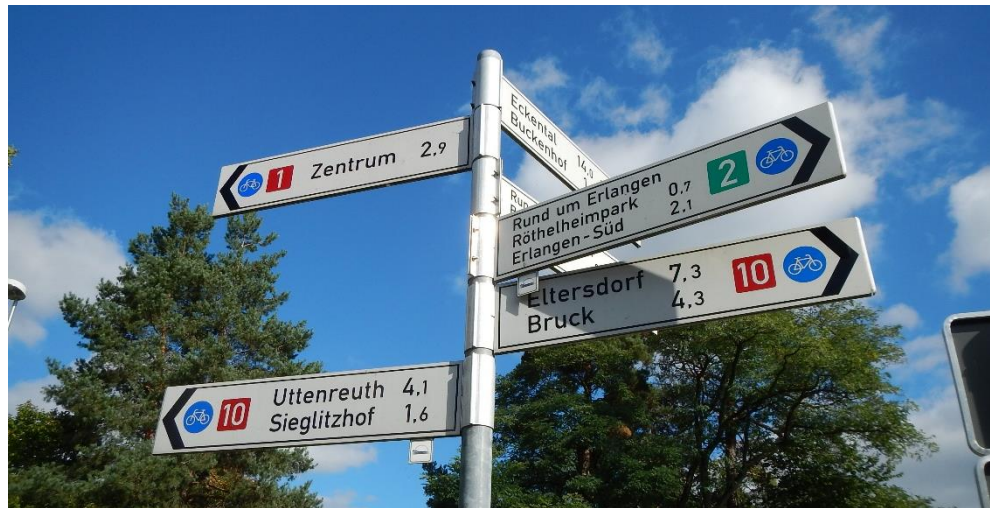
Abb. 10: Zielwegweiser Erlangen

Die in Erlangen überwiegend vorhandenen Ziel- und Tabellenwegweiser sind einheitlich gestaltet, entsprechen jedoch nicht dem Merkblatt der FGSV.

Insgesamt wird empfohlen die gesamte städtische Wegweisung sukzessive auf den bundesweit einheitlichen FGSV-Standard umzustellen.

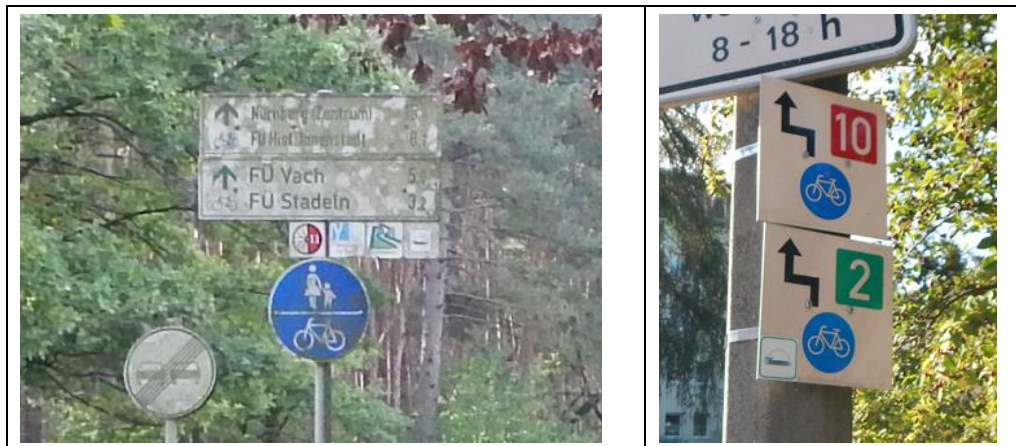
Abb. 11: Tabellenwegweiser (links) und Zielwegweiser (rechts) Erlangen

Zum Teil sind die Schilder beschädigt oder verschmutzt und dadurch nur noch schlecht lesbar.

Von entscheidender Bedeutung für ein Funktionieren der Wegweisung ist darüber hinaus eine kontinuierliche Überprüfung und Unterhaltung. Um den Austausch fehlender oder beschädigter Schilder auch zukünftig effizient vornehmen zu können, ist eine Dokumentation der Wegweiser und der Standorte über die tabellarische Zusammenstellung hinaus in einem EDV-gestützten Kataster unerlässlich. Dies dient auch der Ausschreibung der Wegweisung, der Herstellung und erstmaligen Aufstellung, sowie der kontinuierlichen Weiterentwicklung und Pflege im Sinne einer „wachsenden“ Wegweisung.

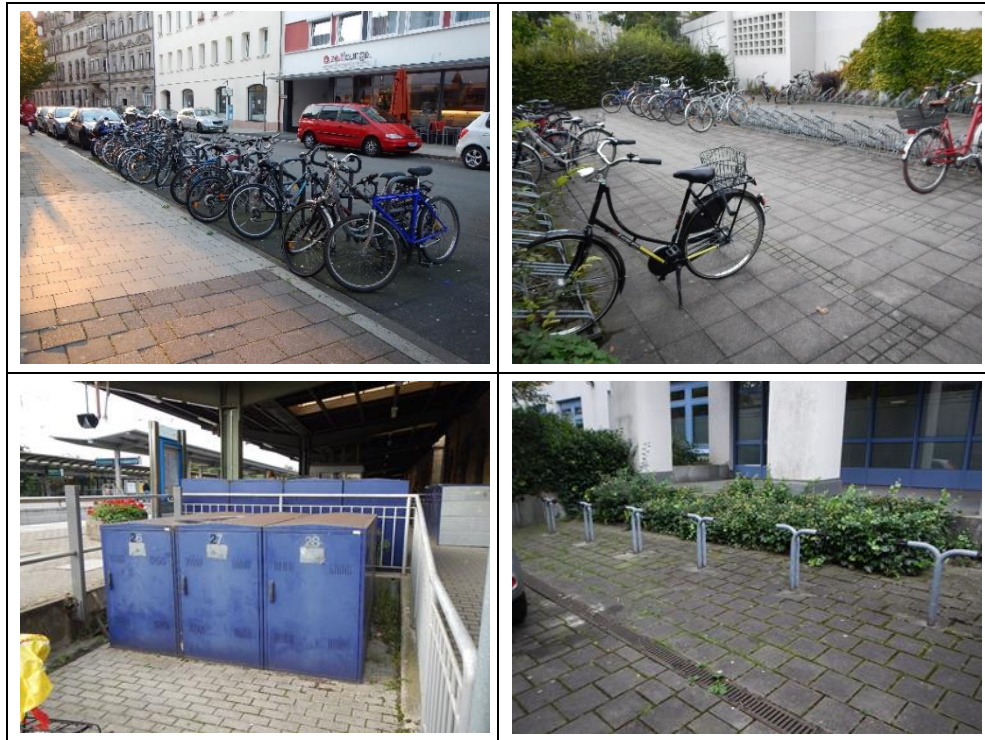
Abb. 13: Art der Abstellanlagen in Erlangen:  
Rahmenhalter (oben links), Vorderradklemmen (oben rechts), Fahrradboxen (unten links), sonstige Fahrradständer (unten rechts).
